INFORME SOBRE EL ESTADO DEL PARQUE DE LA GAVIA

El objetivo del presente informe es denunciar el lamentable estado en que se encuentra el parque de la Gavia, el mayor parque urbano que existe en el barrio, proyectado por el prestigioso arquitecto Toyo Ito para el reciclaje del agua de lluvia y las aguas negras generadas en el PAU de Vallecas, su posterior purificación y su reutilización en el riego del parque.

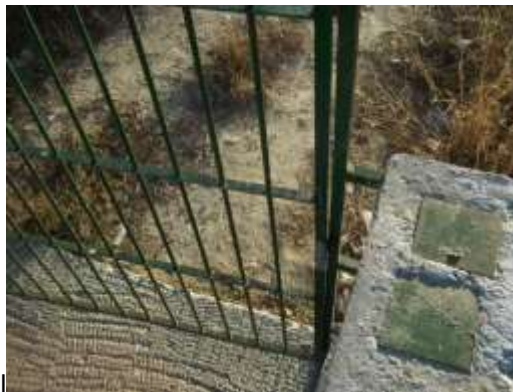
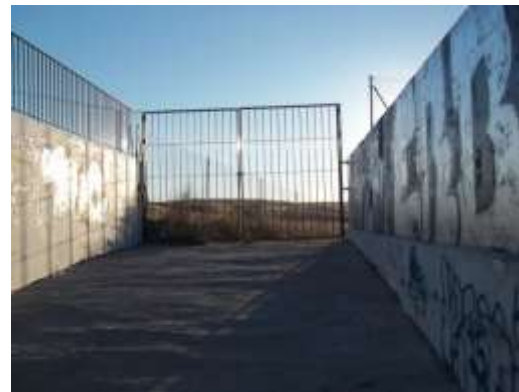
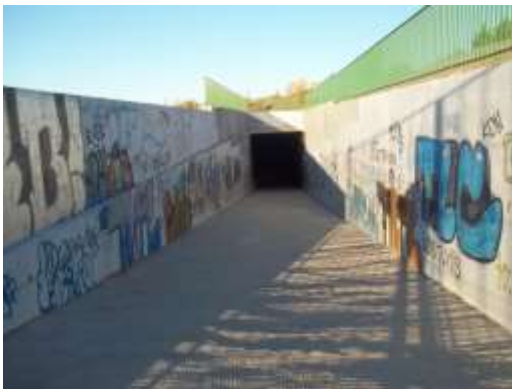
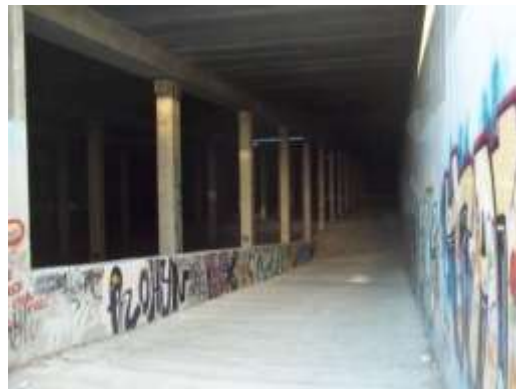
Estanque de tormentas de la E.D.A.R. de La Gavia

La cantidad de grafitis que se ven dentro del depósito, hacen pensar que el acceso al estanque de tormentas a través de la rampa para vehículos es relativamente fácil de franquear, a lo que se añade que en ningún lugar de dicho acceso se ve señalización que prohíba la entrada a personal no autorizado.

A día de presentación de este informe la valla verde que aparece en las fotografías superiores está arrancada, por lo que el acceso al depósito es más fácil aún

Existen, como se ha indicado gráficamente más arriba, numerosos sitios con un alto potencial de que alguien pueda sufrir un grave accidente, destacando como especialmente peligrosos los pozos de registros, cuya solución es sencilla, poniendo tapas con cerrojo; y el estanque de tormentas, que debería estar convenientemente señalizado y protegido su acceso.

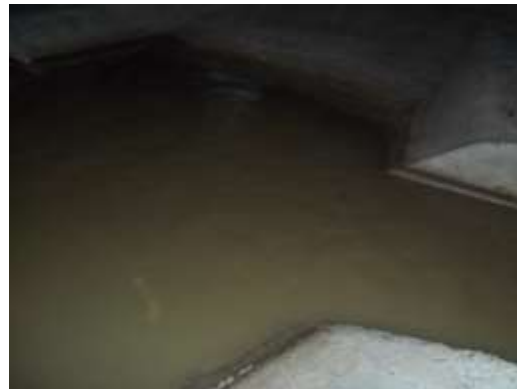
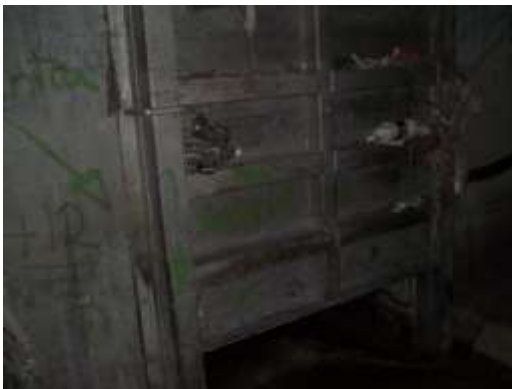
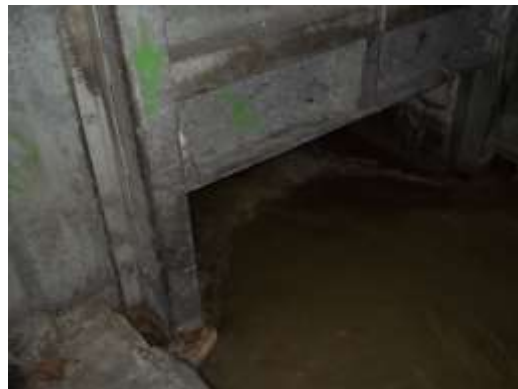
En la zona noreste del estanque de tormentas surge un canal de aguas residuales a través de un salto de agua accesible por una escalera de hormigón muy resbaladiza. Por el centro del depósito discurre una cloaca que termina en unas esclusas que están atrancadas por piedras. A partir de aquí la cloaca discurre subterráneamente. Esto supone un grandísimo peligro, porque cualquier persona, (especialmente menores de edad), que por accidente cayeran al cauce de agua serían arrastrados y morirían ahogados.

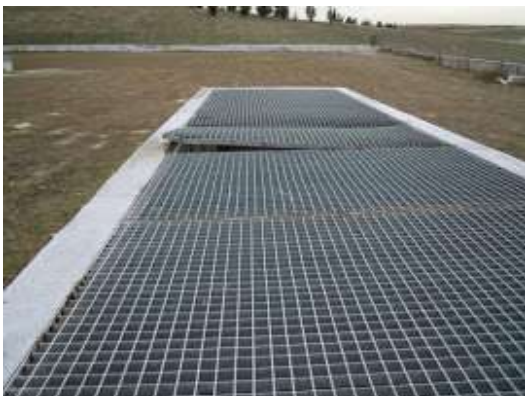
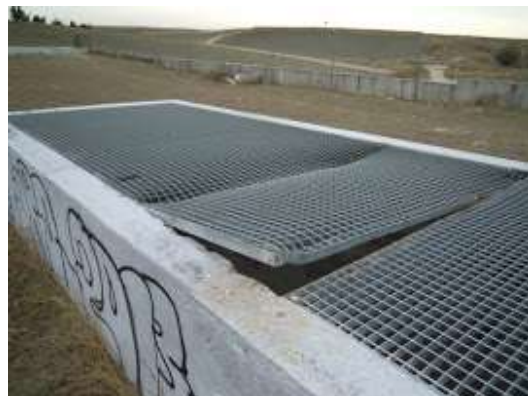
Respiraderos del estanque de tormentas de la E.D.A.R. de La Gavia

Ya en la superficie, apreciamos que las verjas de los respiraderos están rotas y alguien podría precipitarse al vacío.

Por otra parte, a través de los respiraderos sale un olor nauseabundo a aguas fecales.

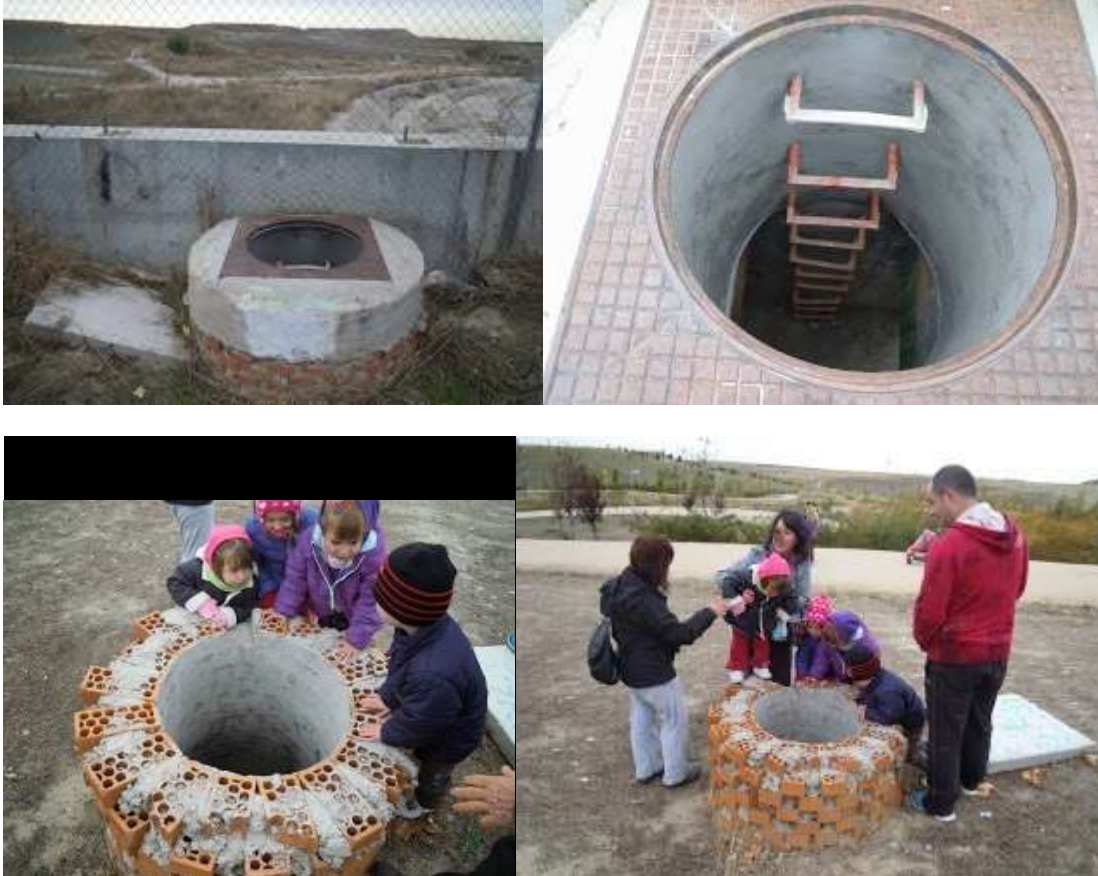
Tapas de registro

Las tapas de hormigón de los registros para descender a las esclusas se desplazan muy fácilmente, estando, de hecho, la mayoría quitadas y depositadas a un lado de las bocas de los registros. Ello hace que sea posible caerse dentro o acceder y descender por dichos registros a la sala donde se encuentra el mecanismo de apertura y cierre de las compuertas de la presa, siendo posible su manipulación.

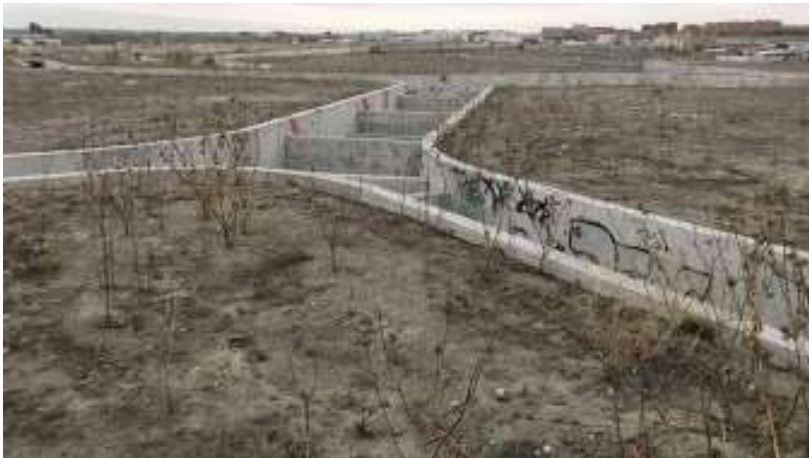
Muy diferente es el estado actual en el que se encuentra esta construcción. En el lugar donde debería haber una colina repleta de vegetación, con un bosque frondoso de especies quercíneas semicaducifolias junto con coníferas y arbustos, nos encontramos una loma “pelada”, que muestra grandes signos de erosión, donde no crecen ni los cardos, excepto dentro de la valla que delimita el árbol del agua, donde si crece vegetación, sobre todo dentro y en las inmediaciones de la instalación de hormigón, plantas que contribuyen a deteriorar esta estructura diseñada para albergar especies acuáticas para la purificación del agua residual. Cabe reseñar que aunque el recinto esta perimetrado por una valla, esta tiene agujeros por los cuales se puede acceder, con el peligro de accidentes que supone.

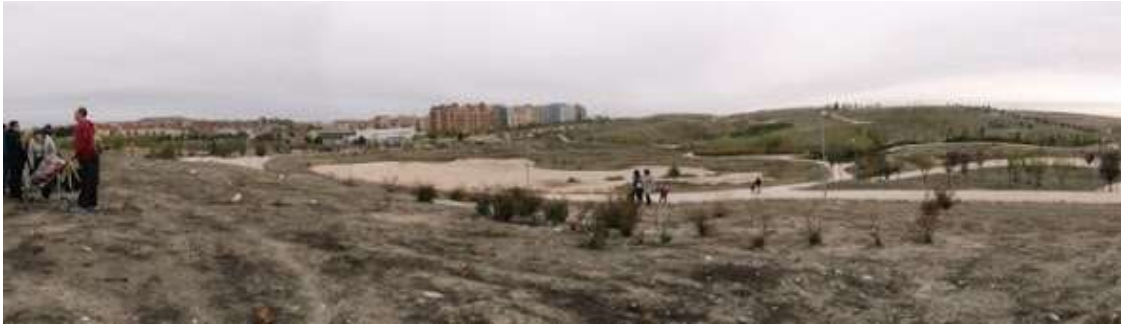
Colina del Mirador de la Gavia

Situada a la izquierda de la entrada del acceso principal, esta zona fue diseñada como un espacio abierto alrededor de un árbol del agua, donde la superficie vegetal quedaría reducida a un bosque homogéneo y ordenado de tilos y olmos, sobre un tapiz herbáceo. Actualmente lo único que se ve es una especie de descampado de arena rodeado por vegetación herbácea, algún arbusto y unos pocos olmos que han crecido de forma silvestre.

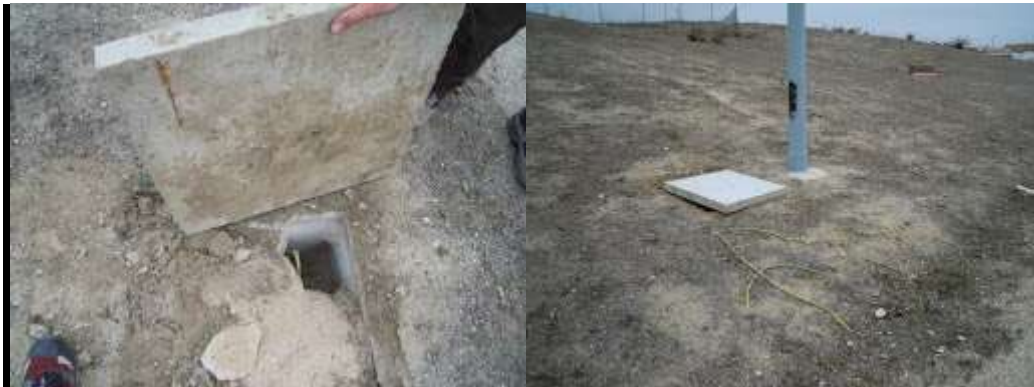
Alumbrado

Es bastante preocupante e indignante que absolutamente en todas las farolas instaladas en el parque estén destrozadas, con todos los cables arrancados y pelados en el mismo lugar. No deja de llamar la atención este hecho, no solamente que el cable haya sido robado, sino que se han entretenido a pelarlo en el mismo momento, debido sobre todo a la poca afluencia de usuarios. Esto nos hace preguntarnos por la seguridad existente en este parque, sobre todo cuando anochece y no hay ninguna iluminación. Choca ver el también inacabado y en desuso el polígono industrial La Atayuela totalmente iluminado por farolas, y un parque público de semejantes características como el de La Gavia en total oscuridad.
