**MUESTRA FOTOGRÁFICA REALIZADA POR LA A.V. DEL ENSANCHE DE VALLECAS  
EN RELACIÓN CON EL ESTADO DE LAS ZONAS VERDES  
NOVIEMBRE 2.011**

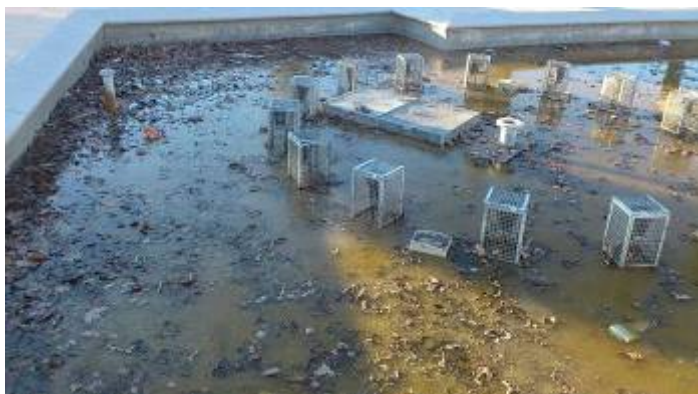
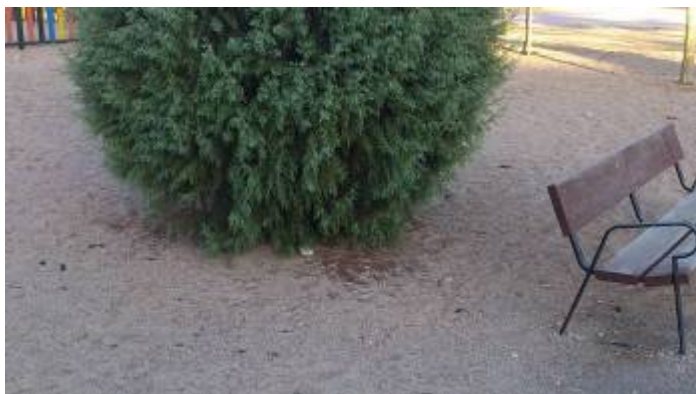
**Parcela 2.34** delimitada por la Av. de la Gavia y calles Villamayor de Santiago, Pueblanueva y Entrepeñas. Fuente sin ningún tipo de mantenimiento desde sus inicios (ninguna fuente del PAU está en funcionamiento y todas se encuentran en el mismo estado deplorable). Ejemplo de parterre lleno de defecaciones caninas (zonas verdes y viales repletas de ellas en todo el barrio) que si bien, en parte, son responsabilidad de l@s ciudadan@s, no exime la responsabilidad municipal en cuanto a su limpieza.

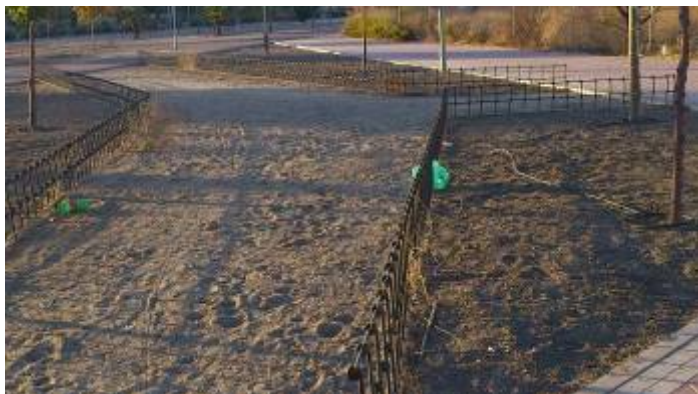
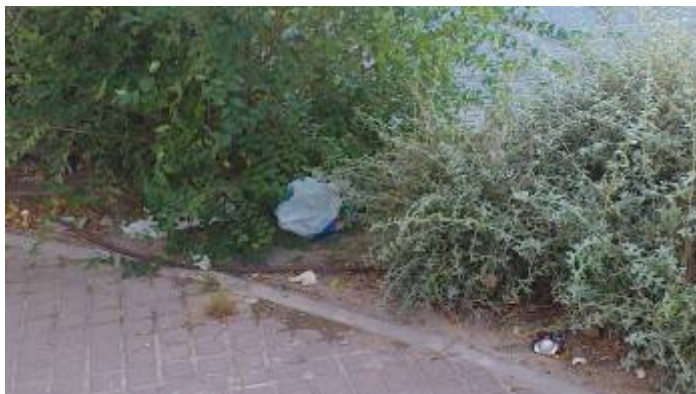
**Parcela 2.24.** Av. del Ensanche de Vallecas con la de la Gavia. Suciedad esparcida por doquier

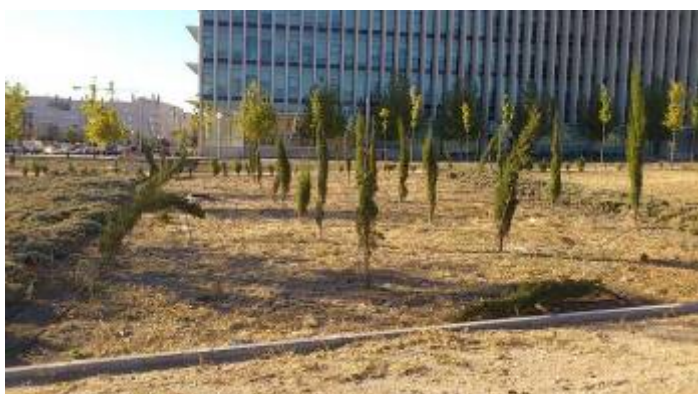
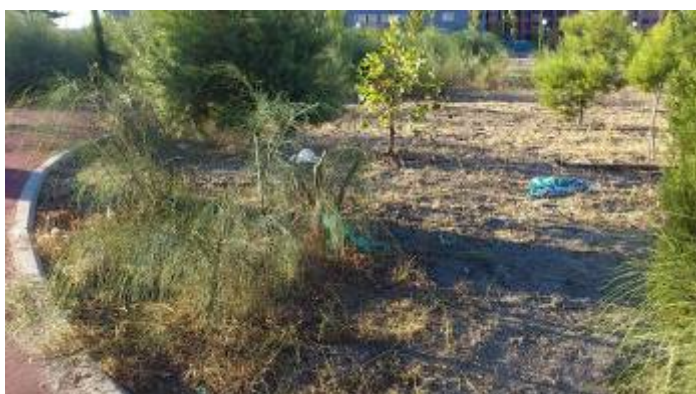
**Parcela 2.93.** Av. del Ensanche de Vallecas. Zona verde paralela a la M-45. Suciedad esparcida por todas partes

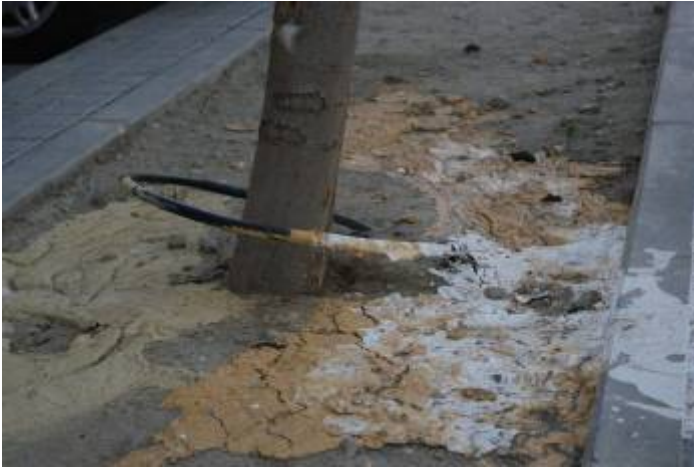
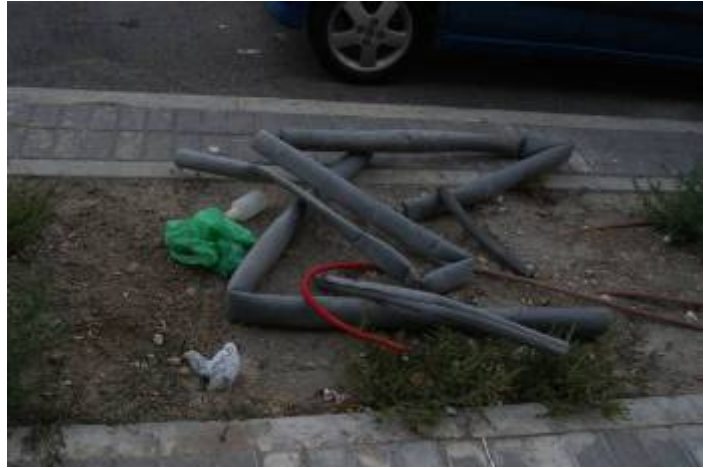
**Unidad de Ejecución 2.** Dos ejemplos de vertidos de pintura, materiales de obra y basura acumulada en distintos parterres.

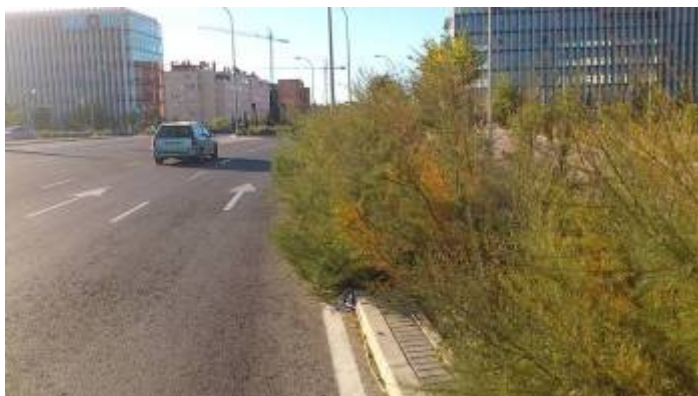
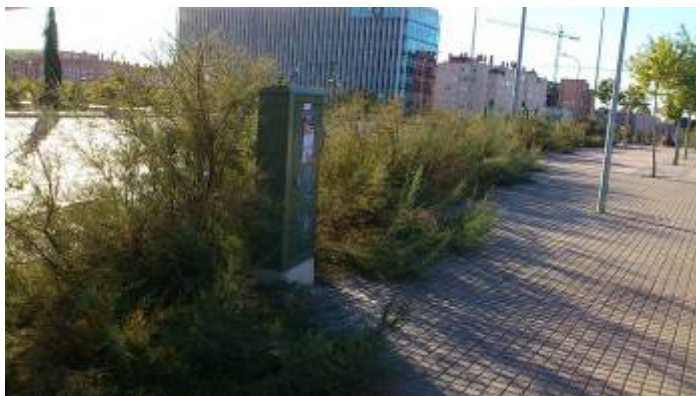
**Av. del Ensanche de Vallecas con vía de servicio de la M-45.** Los arbustos situados en los pequeños parterres de los bordes de las aceras, alcanzan tal tamaño que invaden la carretera y las aceras, impidiendo la visión a vehículos y peatones. En concreto, la zona que aparece en las fotografías ha sido podada recientemente, pero su estado inmediato anterior es el que se puede ver en las imágenes.

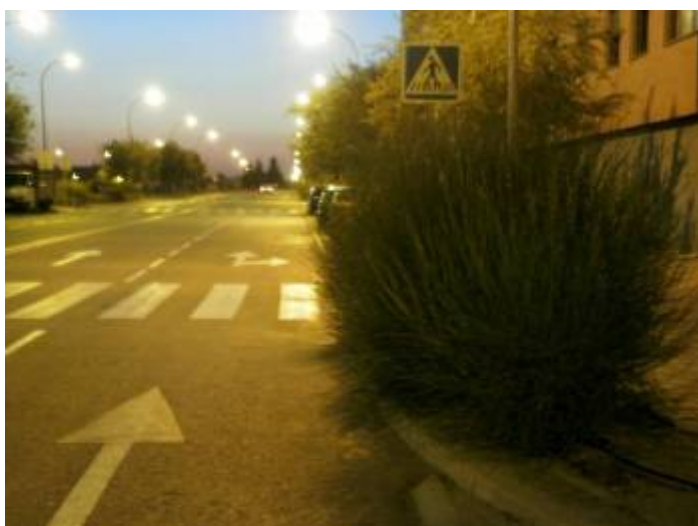
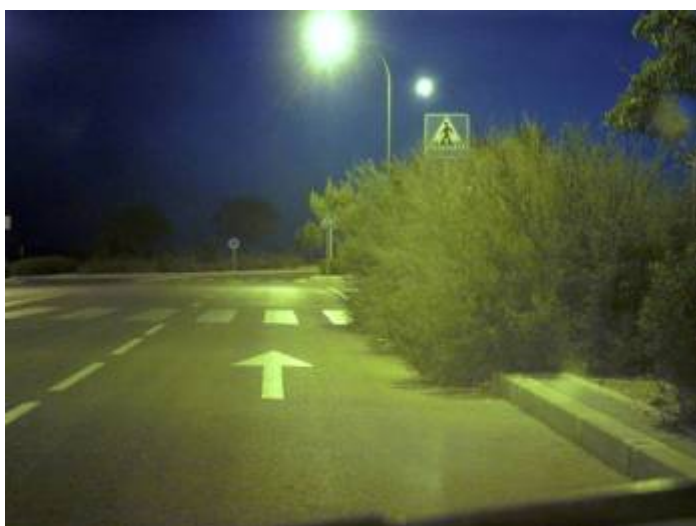
**Cl. Embalse de Navacerrada y Cl. José Gutiérrez Maroto.** Mismo problema que en las fotos anteriores. Los arbustos invaden la carretera, con el agravante de tapar la visibilidad del paso de cebra.

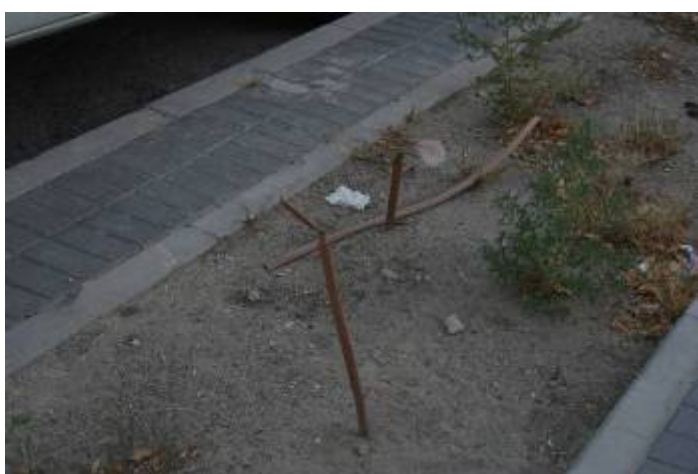
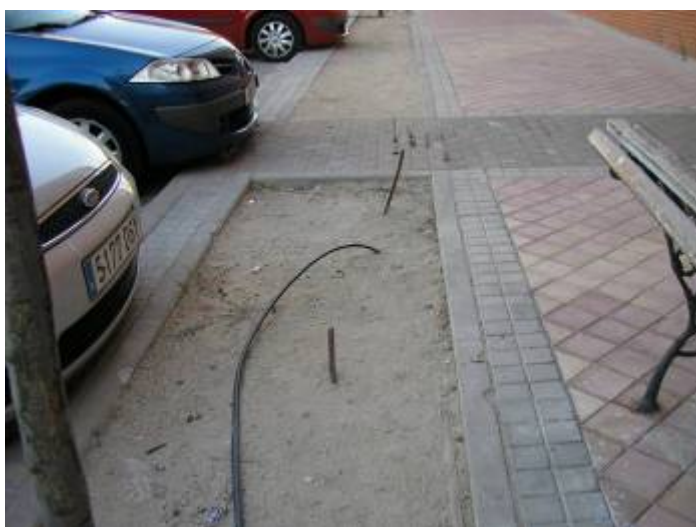
**Av. de la Gavia y Calle Barranco del Novillo, 20.** Los tubos de goteo están rotos y elevados sobre el nivel del suelo. Peligro de caídas y aumento mortalidad especies vegetales. Este es sólo un ejemplo, en el PAU el 90% del riego se encuentra en estas condiciones

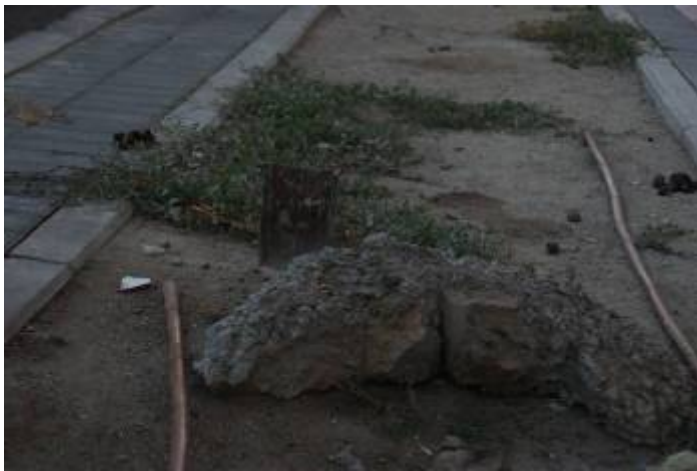
**Av. de la Gavia, 70.** En apenas un metro cuadrado, encontramos concentración de defecaciones caninas, trozo de hormigón y hierro sobresaliendo del suelo.

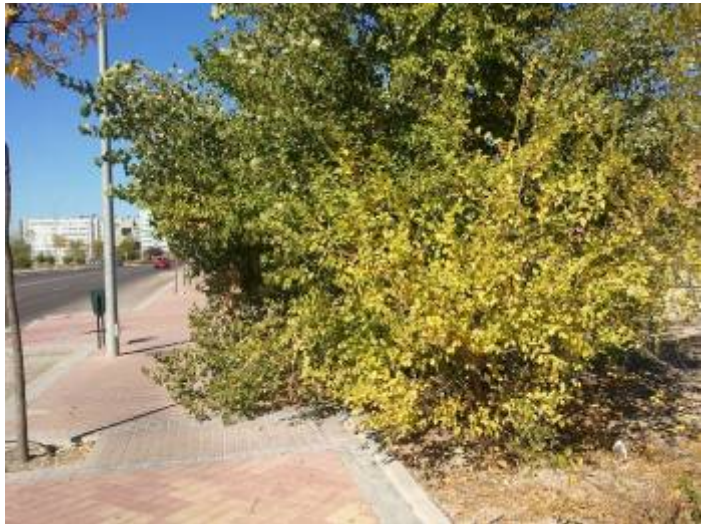
**Parcela 5.2.** Av. de las Suertes, parque en Cañada Real. Árbol impidiendo el paso de los peatones. Especialmente peligroso para discapacitados.

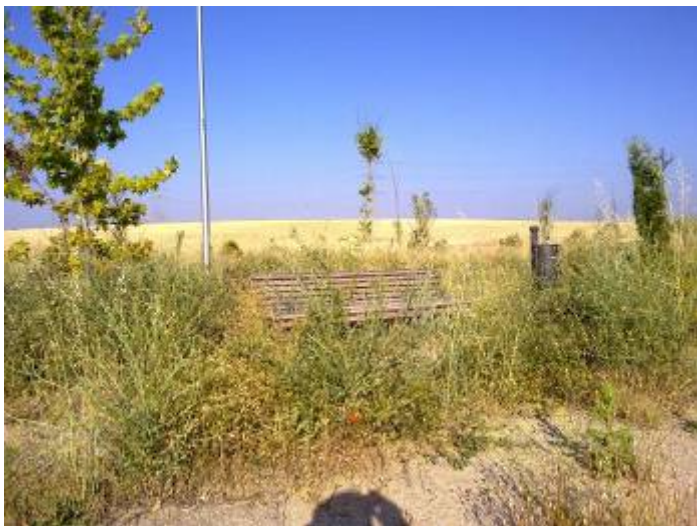
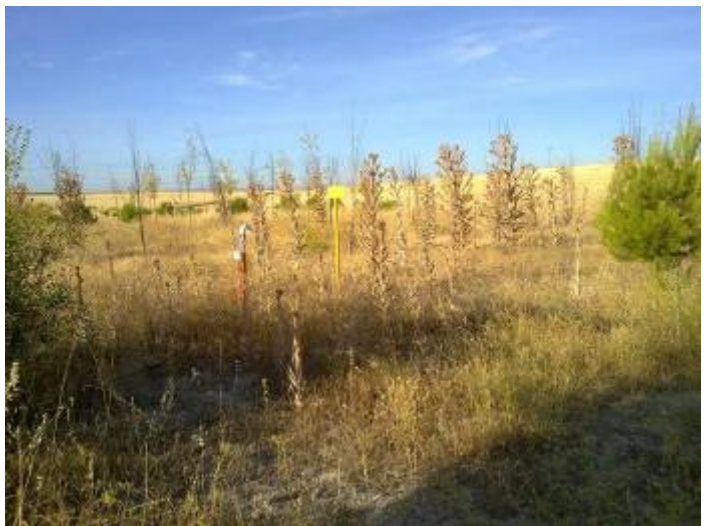
**Parque perimetral de la Av. del Cerro Milano.** La vegetación crece “salvaje” engullendo mobiliario urbano e incluso árboles. Alto riesgo de incendio, con el agravante de que por el subsuelo discurre un gasoducto.

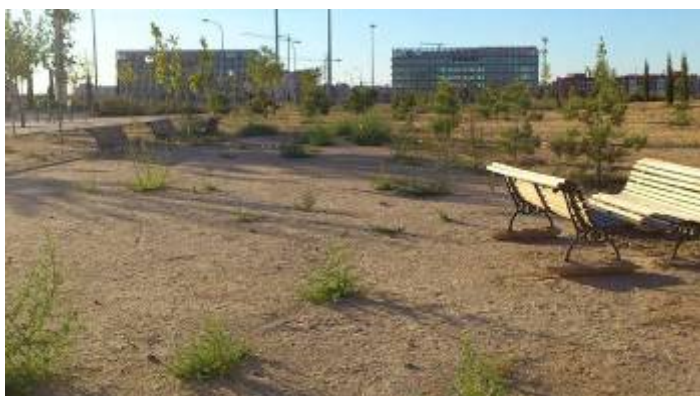
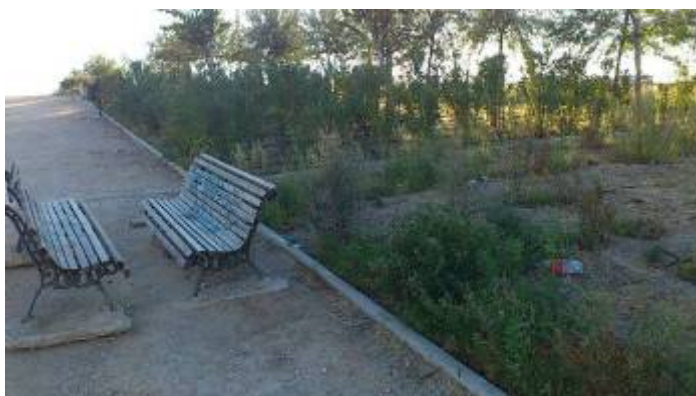
**Parcela 4.1.** Av. del Ensanche de Vallecas. Parque paralelo a la M-45. Bancos arrancados y desplazados de lugar en distintas zonas del mismo parque.

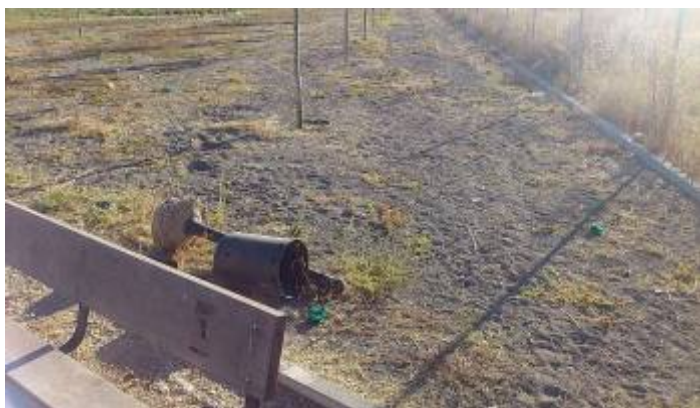
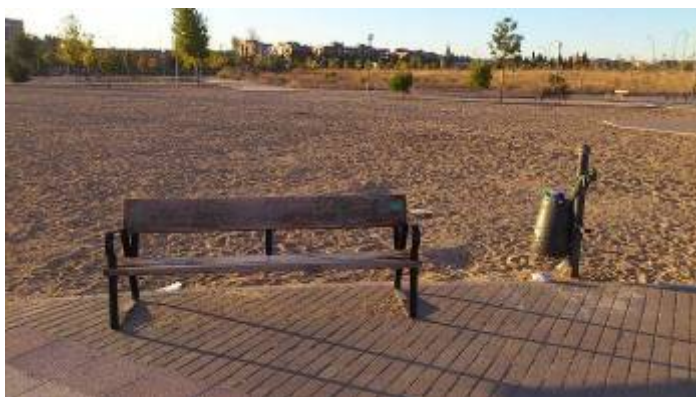
**Parcela 2.126** (Av. de las Suertes y Peñaranda de Bracamonte. Zona verde paralela a la M-45) **y 2.24** (Av. del Ensanche de Vallecas con Av. de la Gavia). Papeleras rotas.

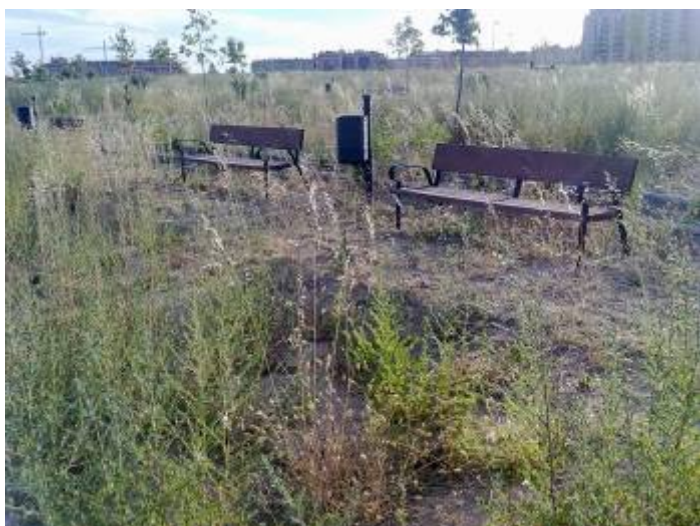
En este caso el mobiliario urbano no está deteriorado, pero se ha prácticamente imposible su uso.

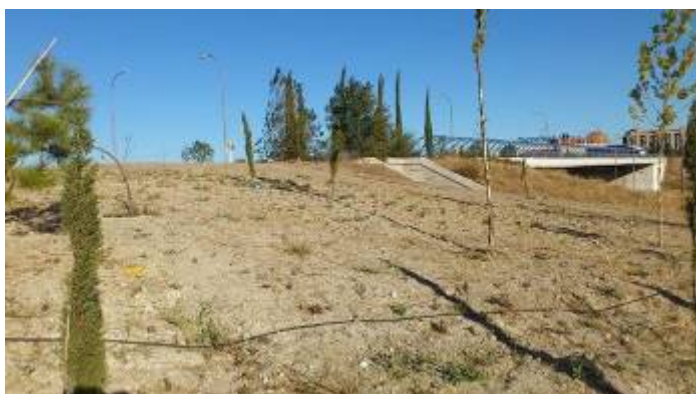
**Parcela 2.73.** Av. del Ensanche de Vallecas. Pedregal con pequeños árboles en precario.

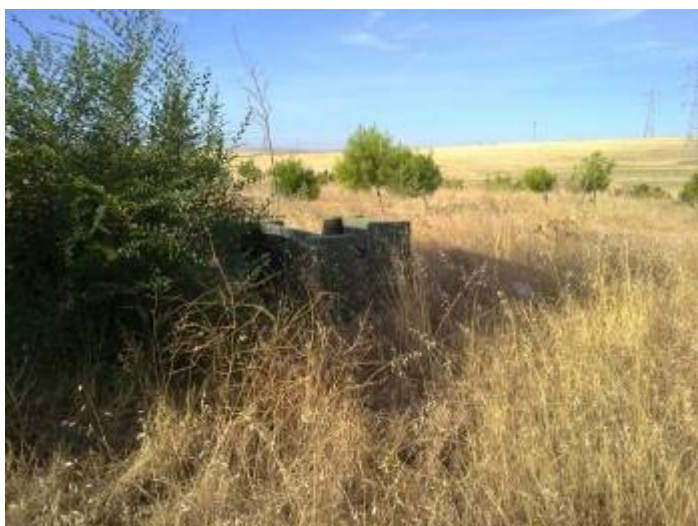
**Av. del Cerro Milano.** Parque perimetral que rodea prácticamente todo el ensanche.

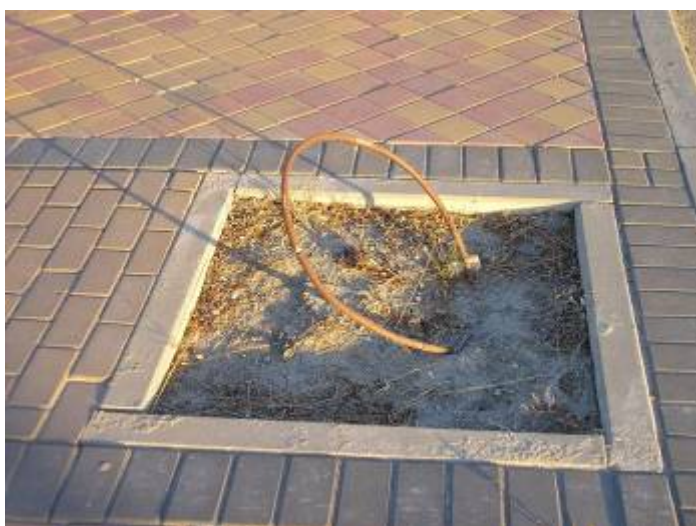
**Av. del Mayorazgo.** Una gran parte de los alcorques del barrio se encuentran en el estado que se ve en la imagen

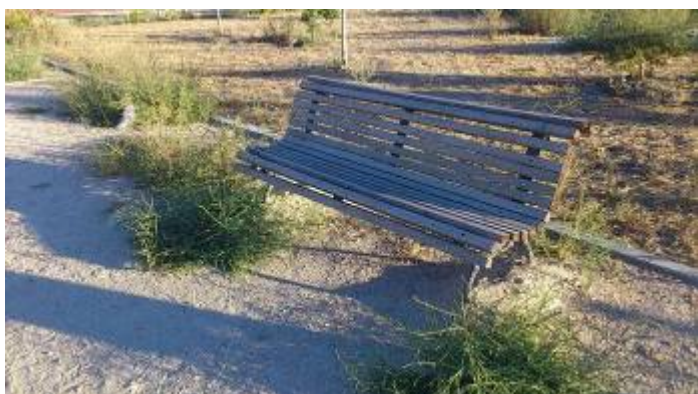
**Parcela 4.1.** Av. del Ensanche de Vallecas. Zona verde paralela a la M-45. Banco rodeado de malas hierbas

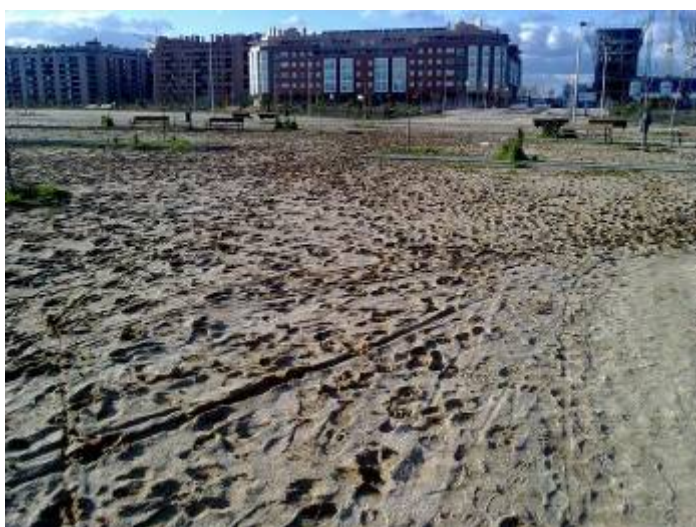
**Parcela 4.6 y 5.2.** Estado en que queda el parque tras la lluvia. No existe ningún tipo de acera que atraviese este inmenso parque.
