INFORME SOBRE EL ESTADO DEL PARQUE DE LA GAVIA

El objetivo del presente informe es denunciar el lamentable estado en que se encuentra el parque de la Gavia, el mayor parque urbano que existe en el barrio, proyectado por el prestigioso arquitecto Toyo Ito para el reciclaje del agua de lluvia y las aguas negras generadas en el PAU de Vallecas, su posterior purificación y su reutilización en el riego del parque.

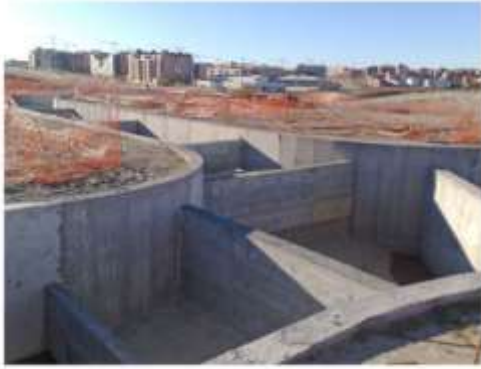
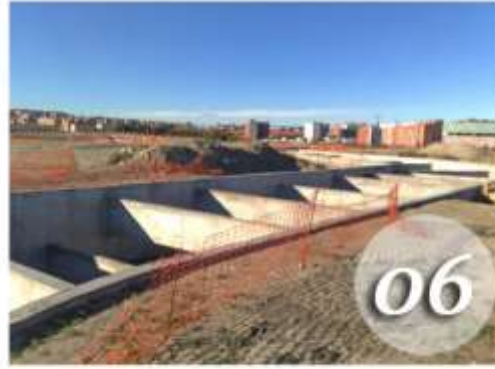
Colina del Árbol del Agua modelo A

Muy diferente es el estado actual en el que se encuentra esta construcción. En el lugar donde debería haber una colina repleta de vegetación, con un bosque frondoso de especies quercíneas semicaducifolias junto con coníferas y arbustos, nos encontramos una loma “pelada”, que muestra grandes signos de erosión, donde no crecen ni los cardos, excepto dentro de la valla que delimita el árbol del agua, donde si crece vegetación, sobre todo dentro y en las inmediaciones de la instalación de hormigón, plantas que contribuyen a deteriorar esta estructura diseñada para albergar especies acuáticas para la purificación del agua residual. Cabe reseñar que aunque el recinto esta perimetrado por una valla, esta tiene agujeros por los cuales se puede acceder, con el peligro de accidentes que supone.
